## Aménagements de la voirie à Parbayse (64)

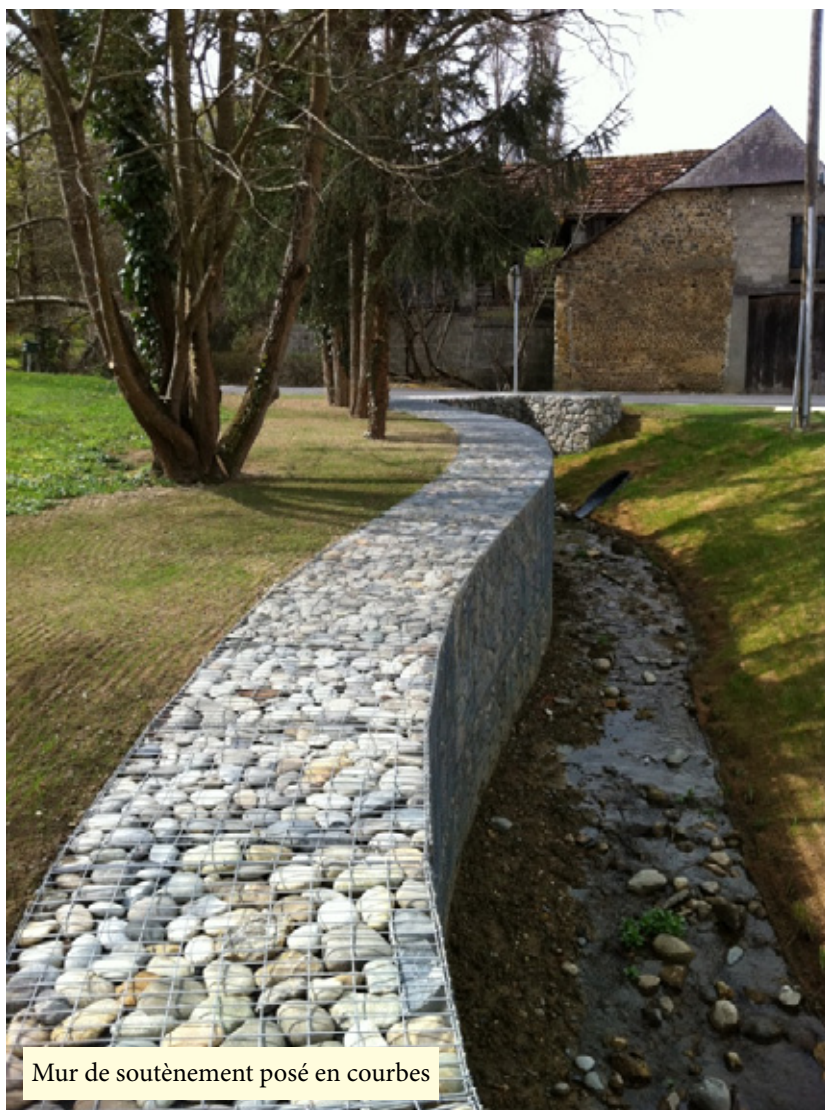
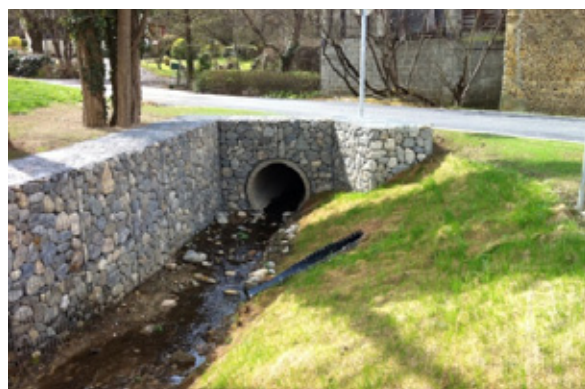
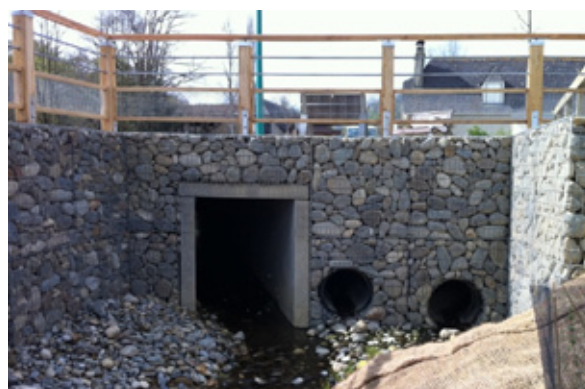
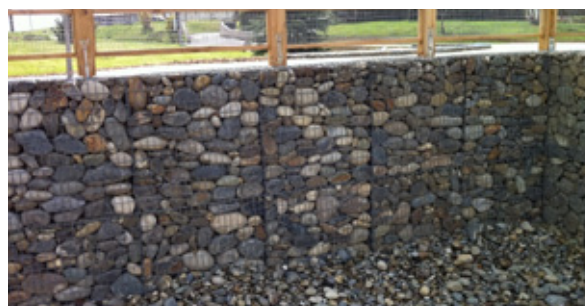
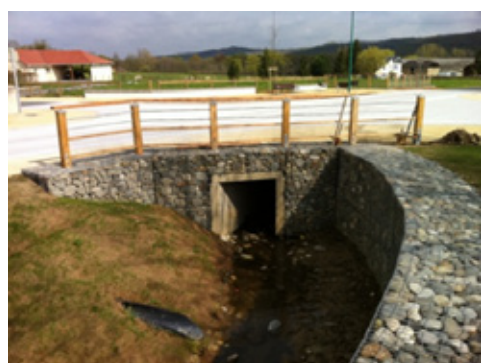
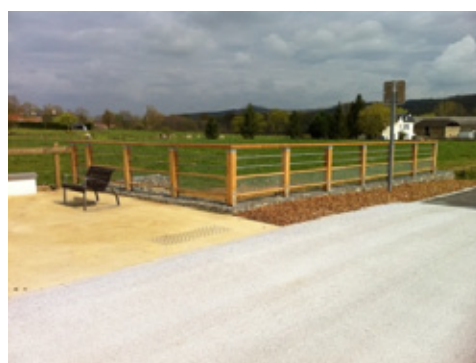
Pour ce chantier, des gabions en panneaux électrosoudés en fils Galfan de maille 100x100 et 50x100 mm ont été mis en œuvre. Les gabions sont à assembler et remplir in-situ. Les galets de remplissage, appareillés manuellement offrent une finition de grande qualité.

Cet ouvrage intègre des supports pour les garde-corps ainsi que des adaptations pour le raccordement aux buses et dalots béton.

La souplesse des panneaux a permis de réaliser l'ouvrage selon des courbes. Nos tapis antiérosifs ont permis de protéger la berge à végétaliser.
